**ESTUDIO DESCRIPTIVO DE
FLORA Y FAUNA TERRESTRE**

**LÍNEA DE TRANSMISIÓN ELÉCTRICA
PARA EL PROYECTO DE SISTEMA DE
ENERGÍA SOLAR-FOTOVOLTAICO
AES JOBOS
GUAYAMA, PUERTO RICO**

ABRIL 2023

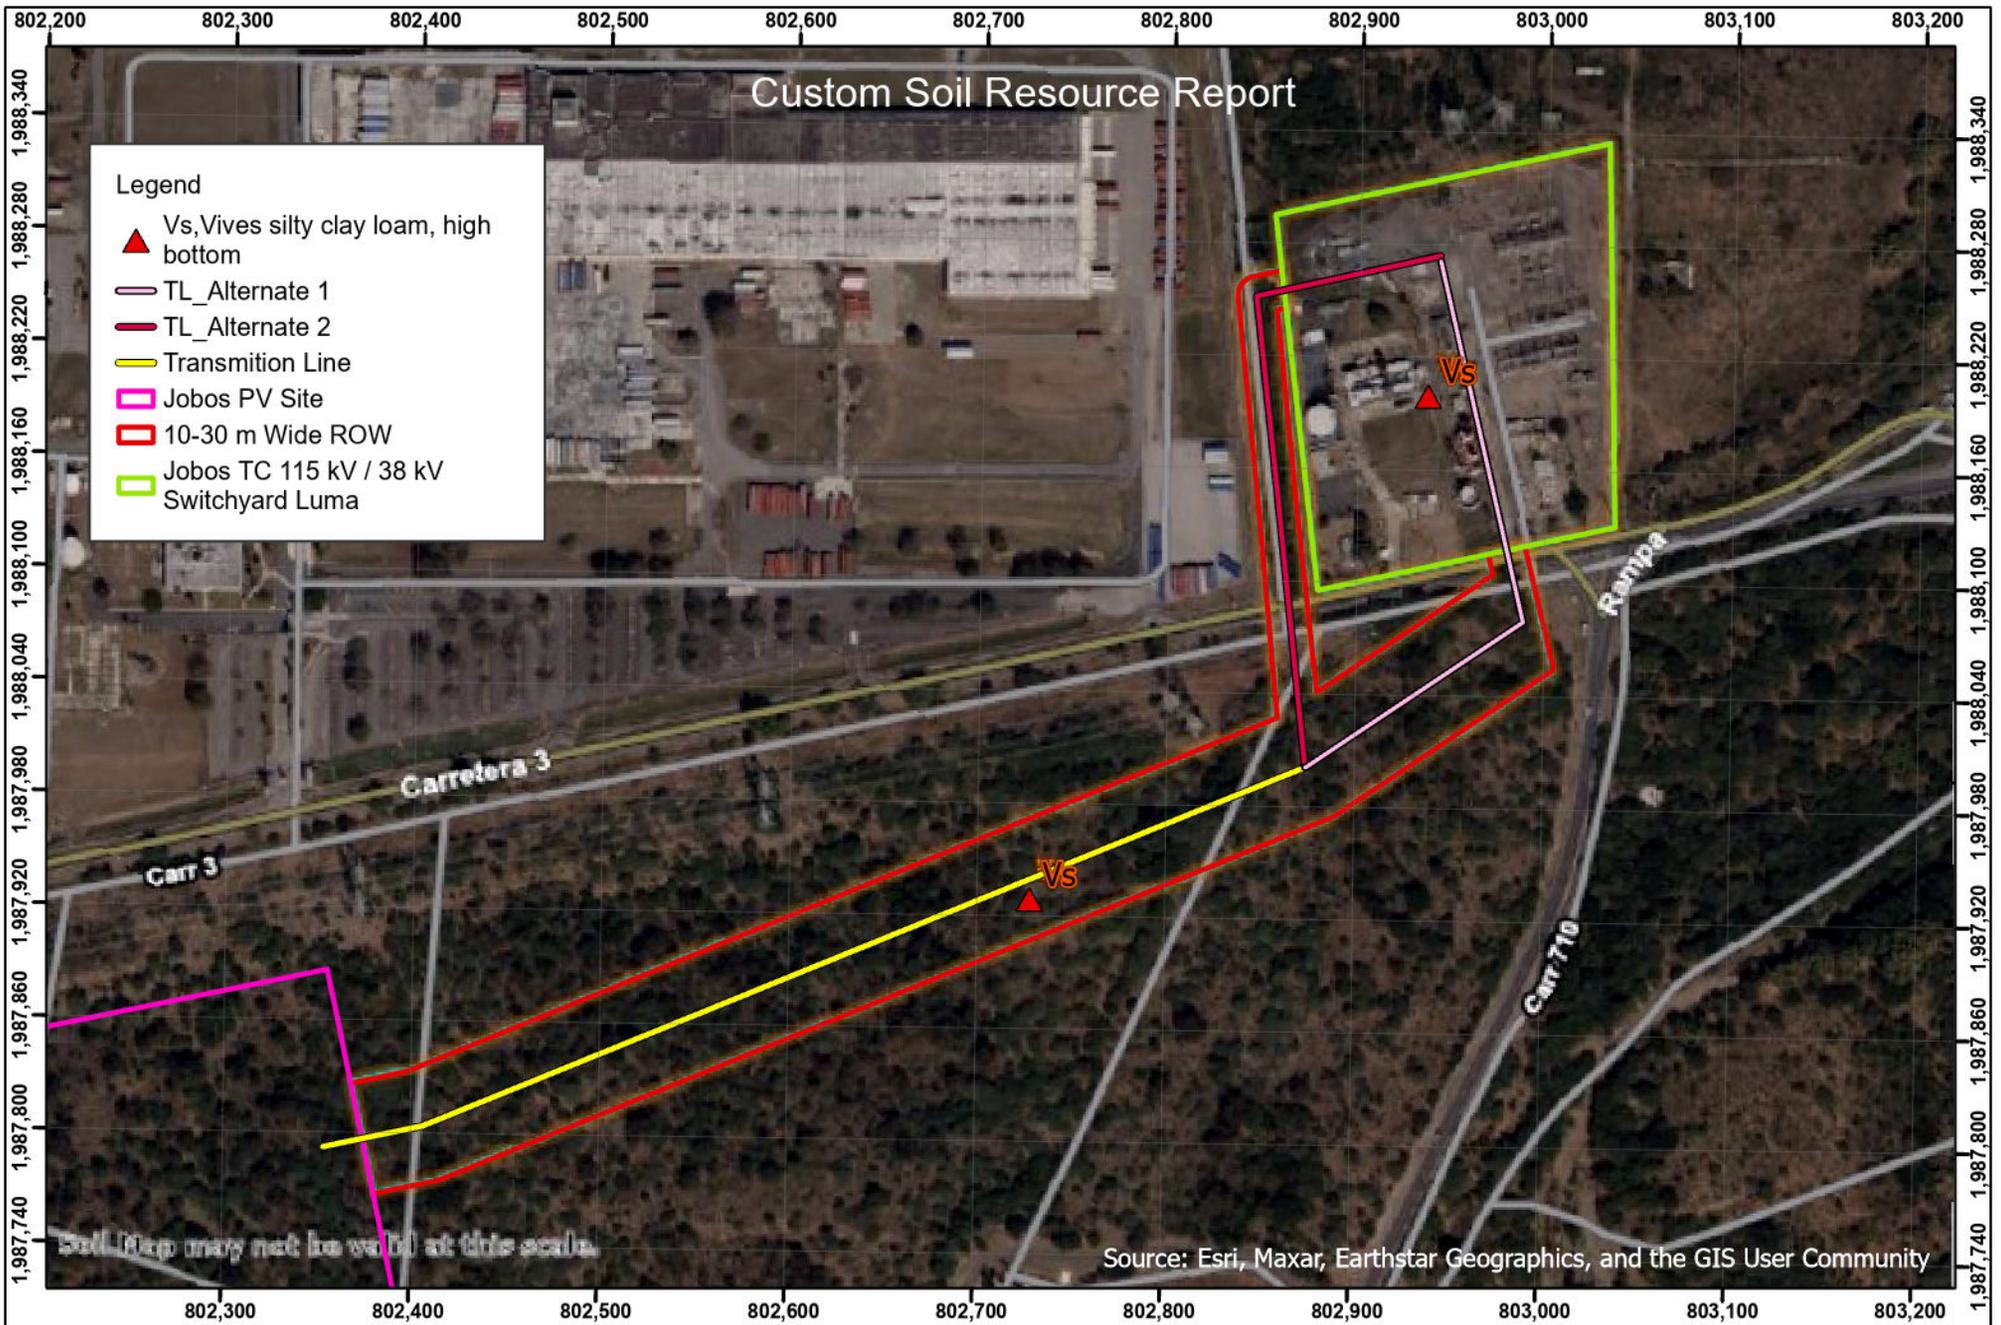
Figura 2: Mapa de Suelos
AES-Jobos LT, Guayama, PR

Según el *Catastro de Suelos del Área de Humacao de Puerto Rico* del Servicio de Conservación de Suelos de los Estados Unidos (“Soil Survey of the Humacao Area of Puerto Rico”, U.S. Soil Conservation Service), el predio contiene un (1) tipo de suelo la serie Vives silty clay loam, high bottom (ver **Figura 2**). A continuación se presenta la descripción del suelo del área según el catastro de suelos.

Serie Vives silty clay loam, high bottom (Vs): Suelos casi nivelados en las llanuras aluviales y terrazas de los ríos. Suelos de buen drenaje y permeabilidad moderada; con capacidad de agua y permeabilidad alta. Si son irrigados y manejados pueden ser usados para la siembra de diferentes cultivos así como la caña de azúcar y gramas de pastoreo.

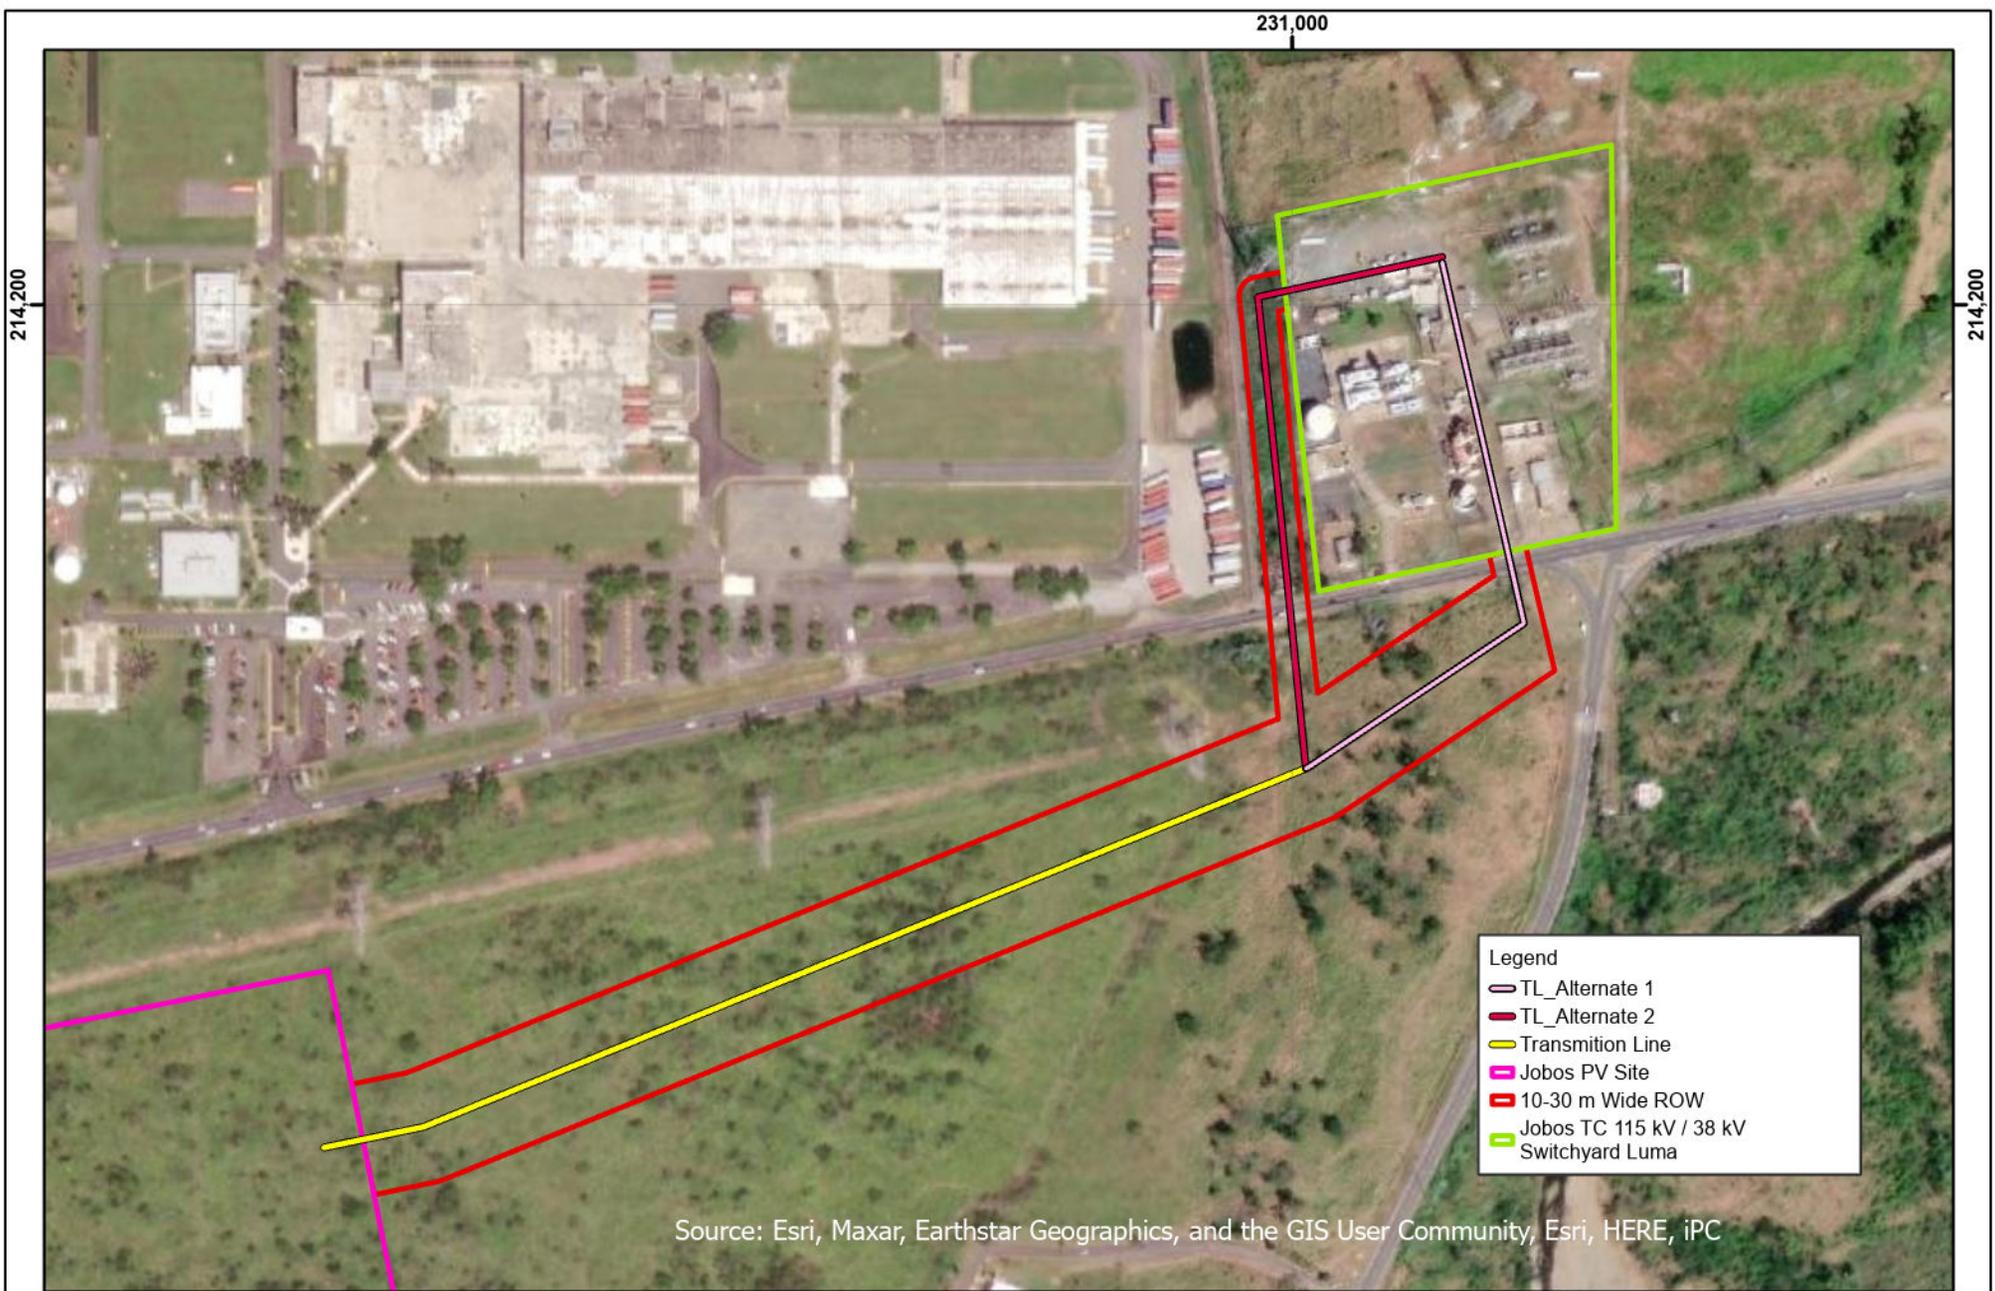
Figura 3: Fotografía Aérea AES-Jobos LT, Guayama, PR

No obstante, basado en las fotografías aéreas históricas del área, la vegetación del predio ha sido extensamente alterada en el pasado. Las asociaciones florísticas presentes no presentan la forma y estructura típica de bosques naturales encontradas en esta zona de vida. Esto se evidencia en su contenido herbáceo, en sus gramíneas dominantes y en las especies de arboles comunes presentes. La **Figura 3** muestra la fotografía aérea del área.

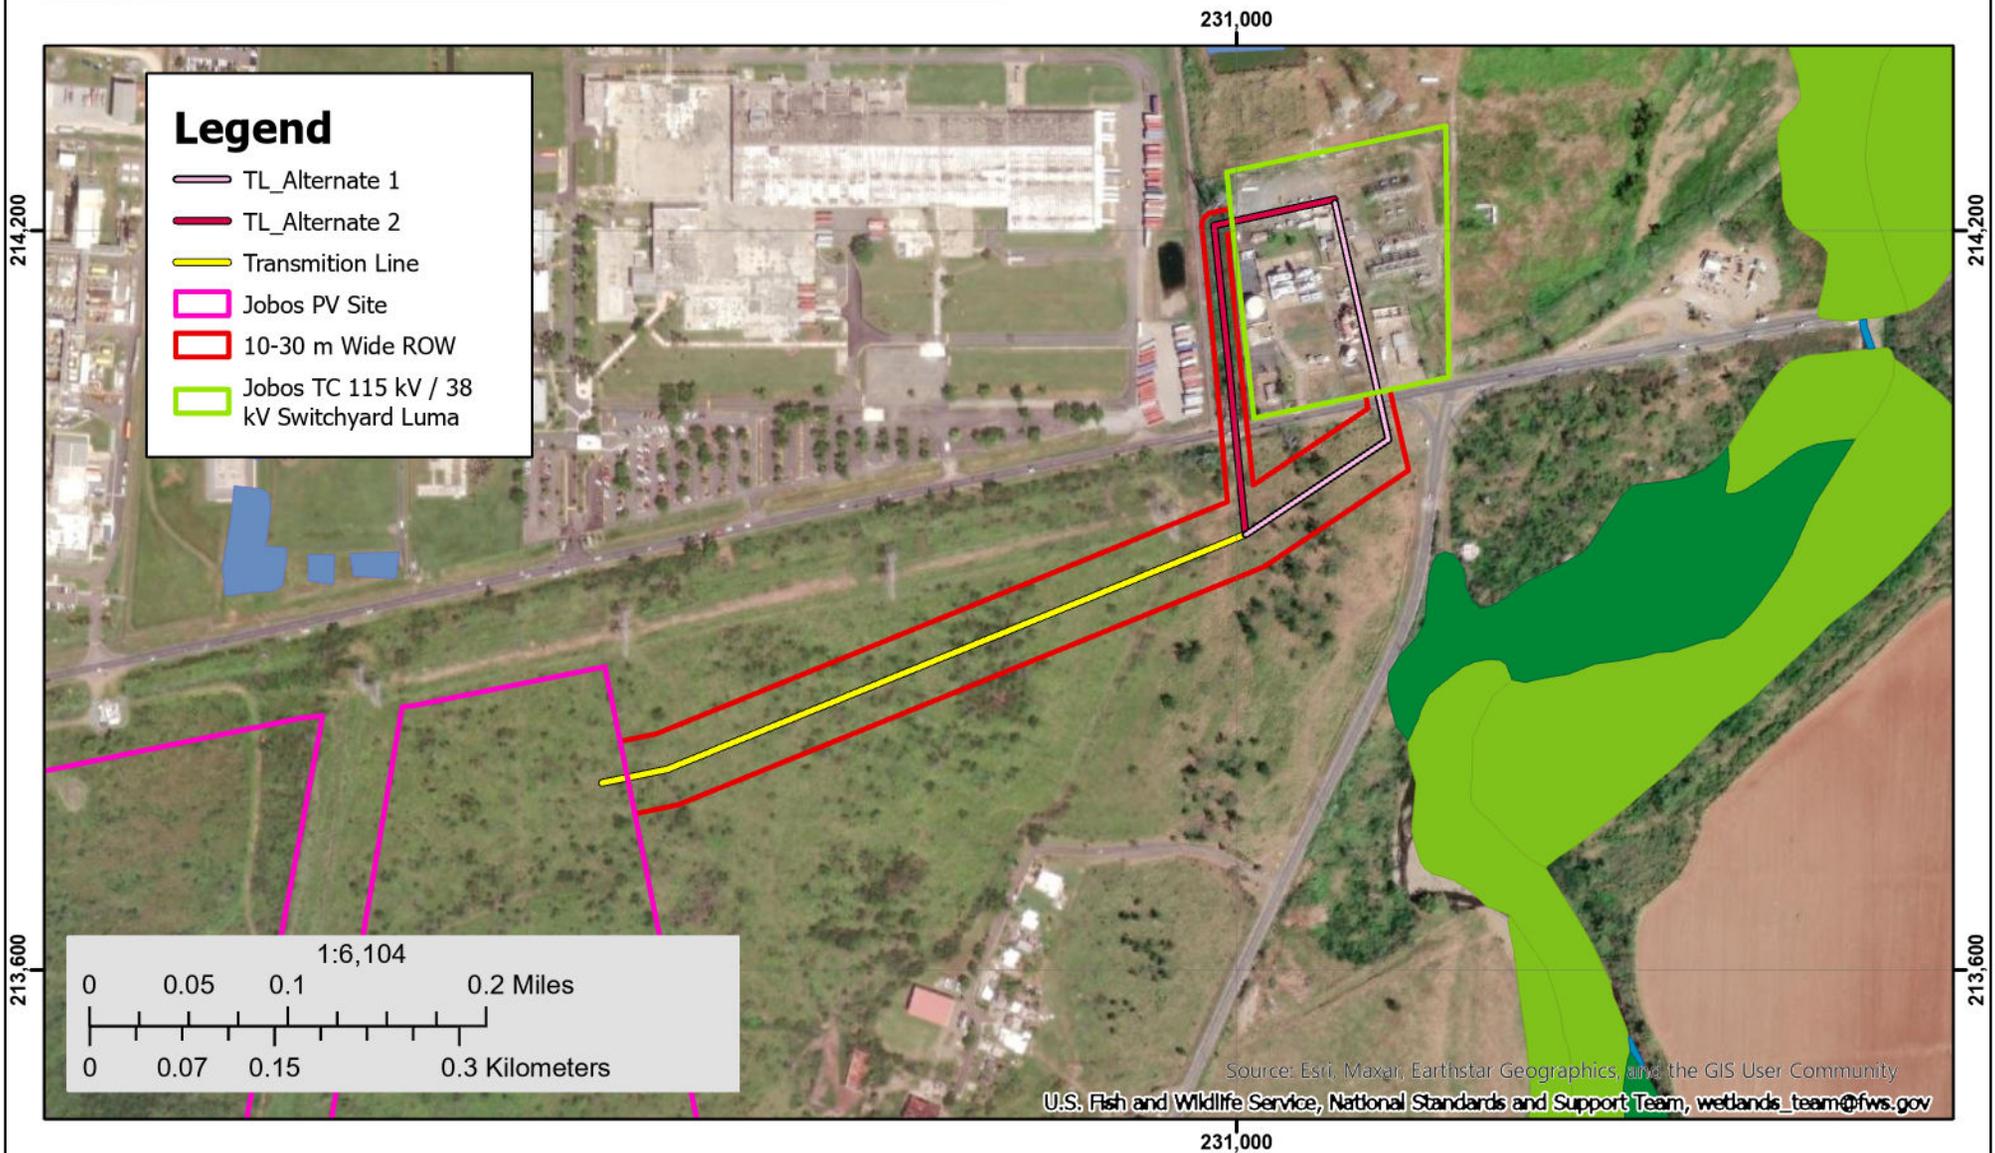
Figura 4: AES-Jobos LT, Guayama, PR

La hidrología del predio está caracterizada por el flujo de la escorrentía pluvial y por la topografía. Los mapas del Inventario Nacional de Humedales (NWI Maps, por sus siglas en inglés) del Servicio de Pesca y Vida silvestre de E. U. (USFWS) no muestran localidades de humedales dentro del área de estudio. La **Figura 4** muestra el Mapa del Inventario Nacional de Humedales.

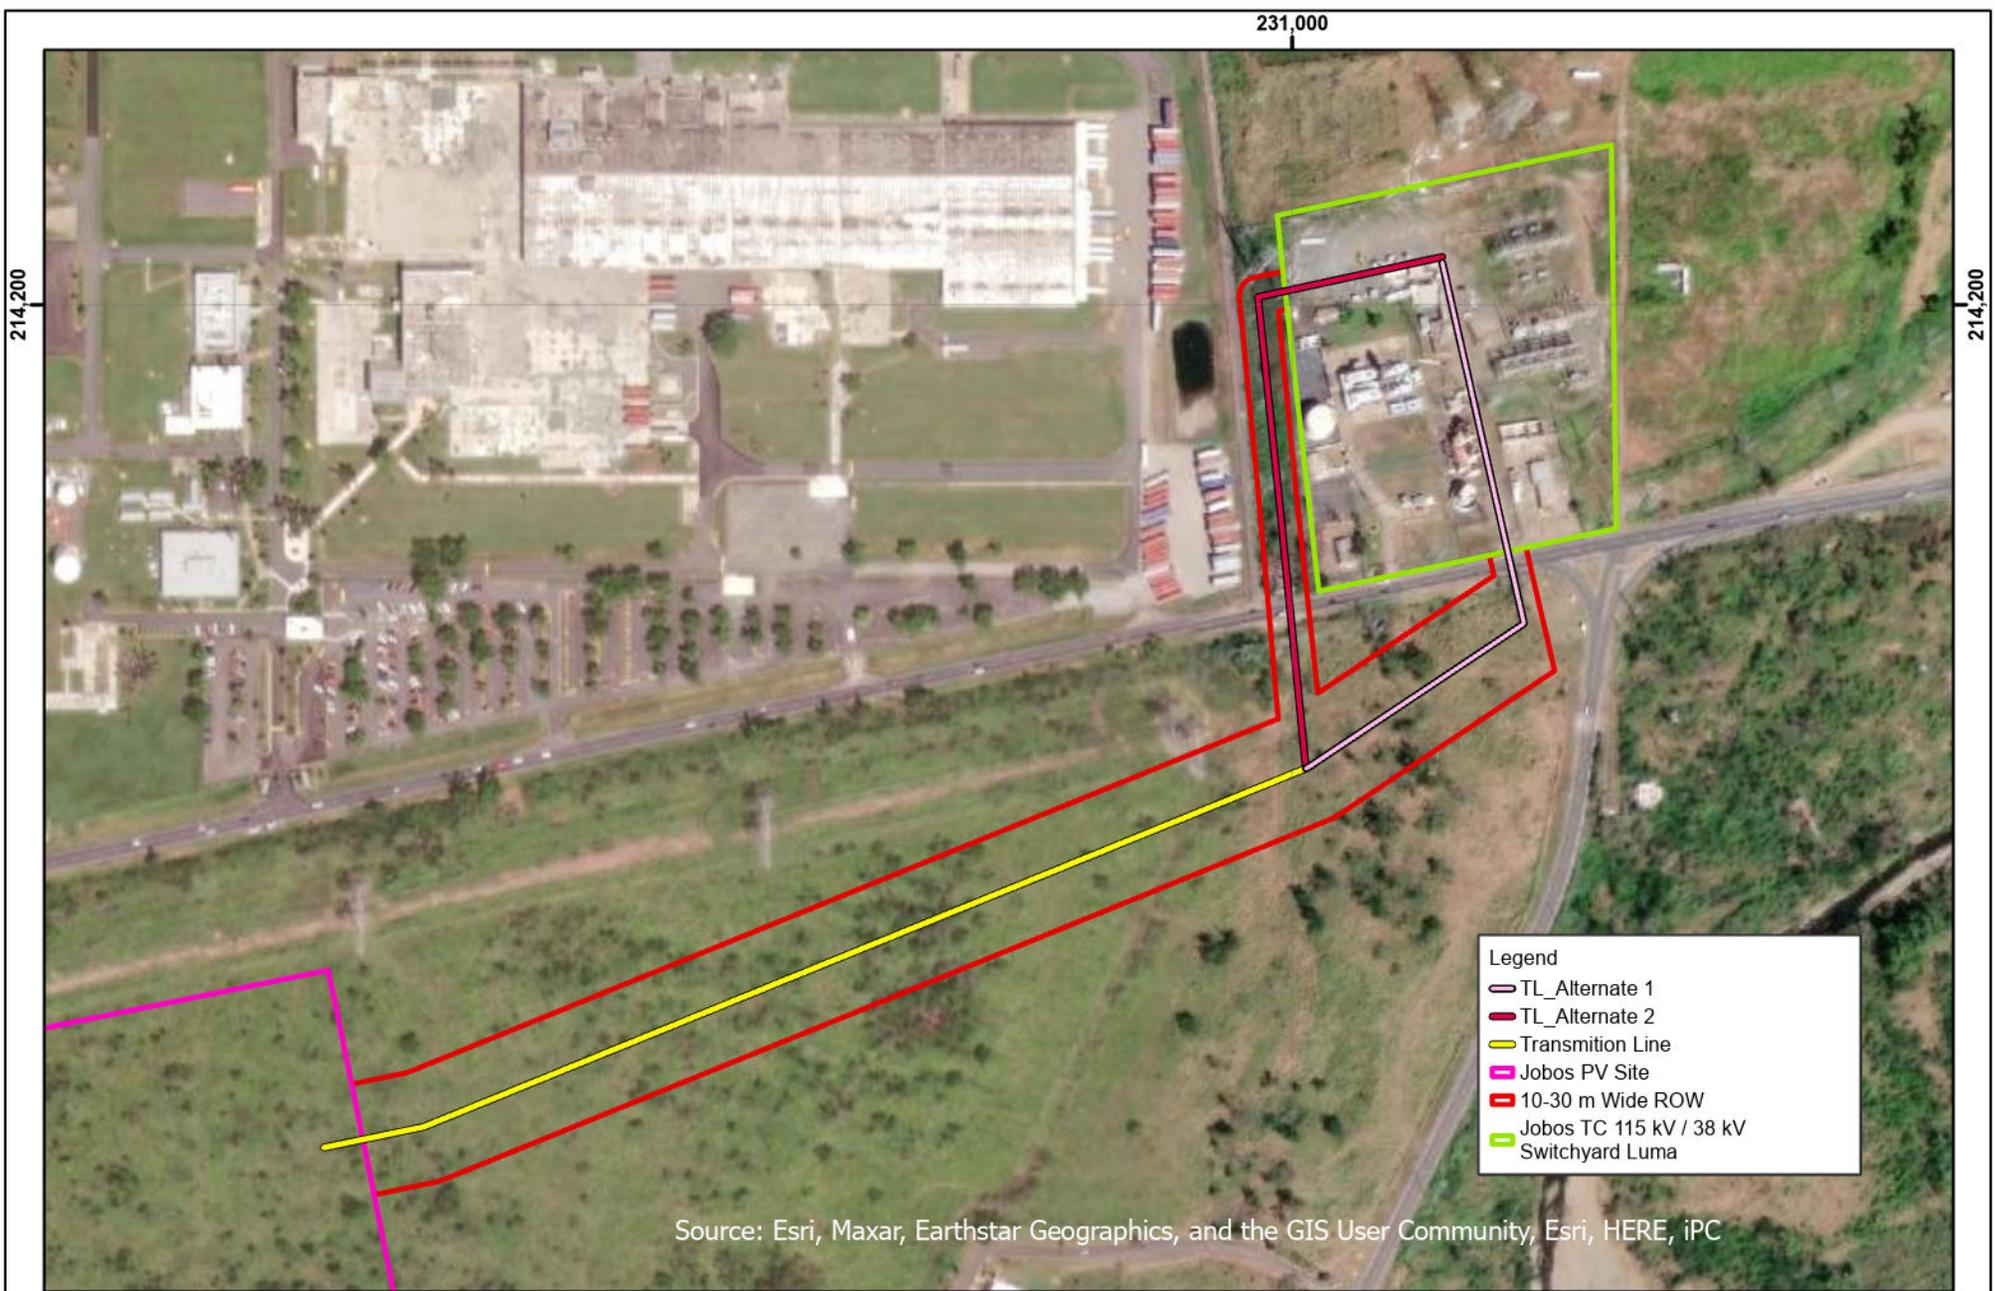
PLANO DEL PROYECTO.

Se proponen dos alternativas para la alineación de la línea de interconexión. La Alternativa 1 discurrirá a través de terrenos pertenecientes a la Autoridad de Tierras, por una extensión aproximada de 700 metros en dirección noreste, donde gira hacia el norte por aproximadamente 200 metros hasta el punto de conexión dentro de las facilidades AEE-LUMA- subestación Jobos TC. La Alternativa 2 discurrirá a través de terrenos pertenecientes a la Autoridad de Tierras, por una extensión aproximada de 575 metros en dirección noreste, donde gira hacia el norte por aproximadamente 260 metros hasta el punto de conexión dentro de las facilidades AEE-LUMA- subestación Jobos TC. La línea de interconexión tendrá una servidumbre aproximada de entre 10 a 30 metros de ancho.
